Organisme de bassins versants  
des rivières Rouge, Petite Nation et Saumon

**Version à caractère public du rapport  
de l'analyse de vulnérabilité  
du site de prélèvement  
X0009545-1  
de la municipalité  
de Montebello**

RÈGLEMENT SUR LE PRÉLÈVEMENT DES  
EAUX ET LEUR PROTECTION  
**Mars 2021**

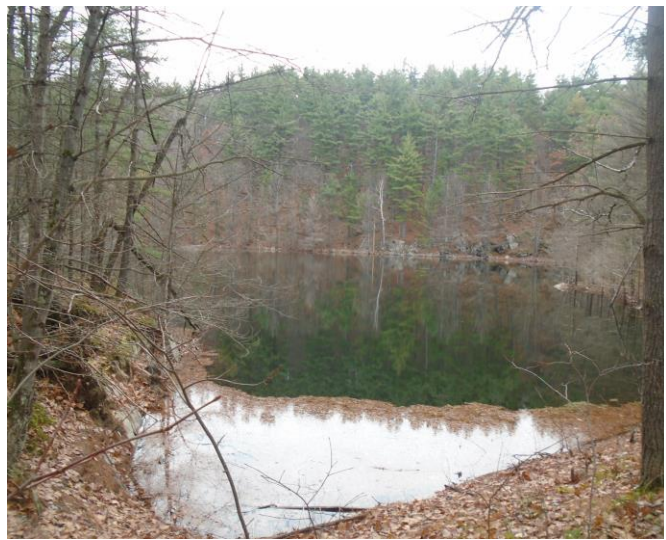
Figure 19 : Lac Écho (photo prise à partir du haut ouest de la digue)

- La digue du lac Écho datant des années 1930 semblait en très bon état en date du 4 novembre 2019. La présence d'arbres matures et de végétation sur la digue contribue à sa stabilité (Figure 18 et figure 19). Également, en raison de la présence de l'ouvrage de

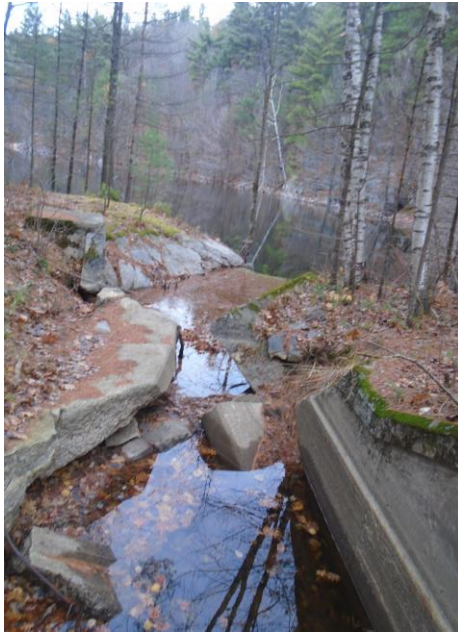
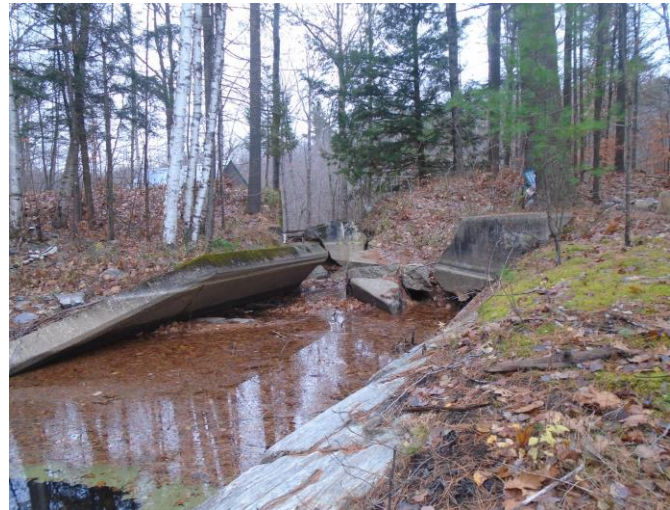
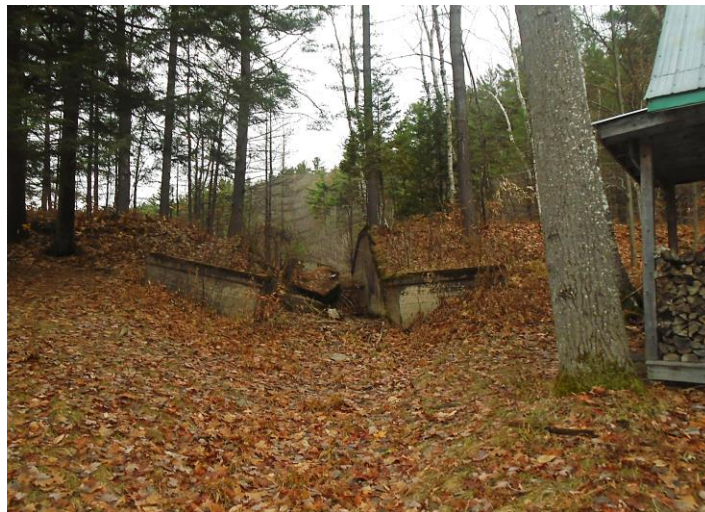
Figure 20 : Ouvrage de trop plein (vue du centre vers la connexion au lac Écho)

Figure 21 : Ouvrage de trop plein (point de vue de l'entrée du lac Écho vers l'exutoire)

Figure 22 : Exutoire de l'ouvrage de trop plein du lac Écho

- L'état de dégradation de l'ouvrage de trop-plein du lac Écho a été constaté lors de la visite (Figure 20, figure 21 et figure 22). L'affaissement des parois de l'ouvrage ne semble pas avoir d'effet sur l'utilité primaire de l'ouvrage de laisser passer l'eau si le niveau du lac l'oblige. Cependant, la perte de surface résistante à l'érosion au bord de l'ouvrage pourrait mener à une érosion préférentielle à cet endroit ;

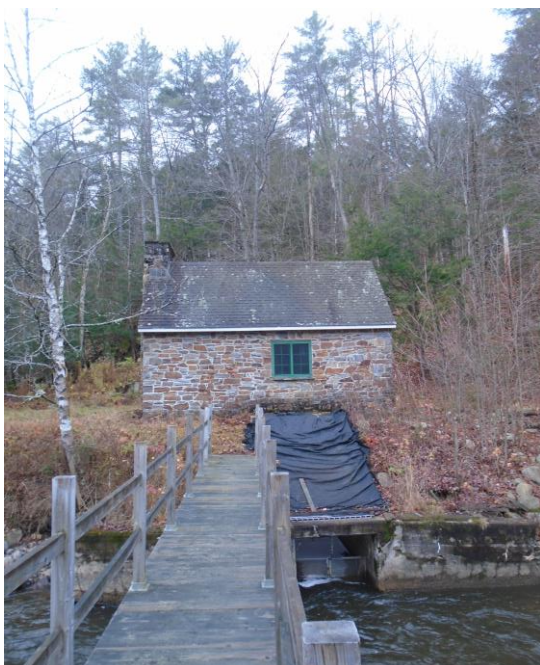
Figure 26 : Extérieur de la station de pompage – Pont et bâtiment de prélèvement

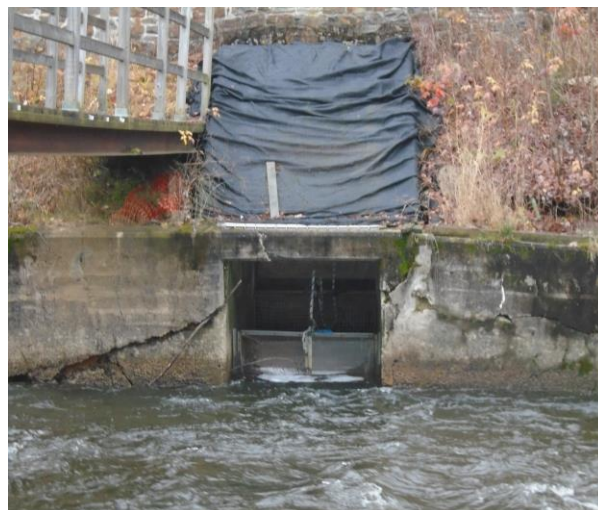
Figure 27 : Structure de béton abritant la pompe du prélèvement de la rivière Saumon

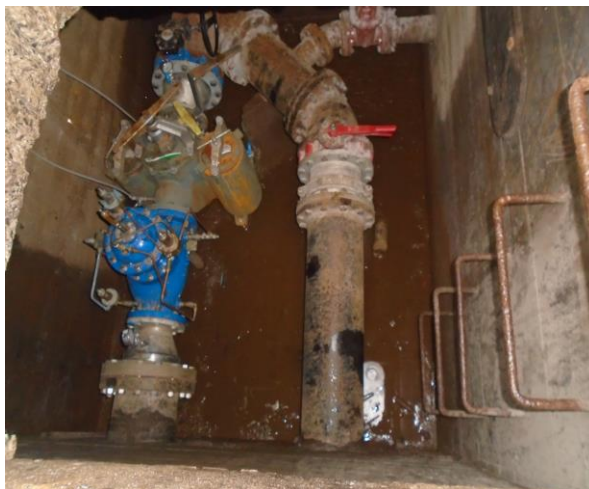
- Au bas de la colline, une chambre de vanne est équipée d'une vanne de réduction de pression *Signer* qui réduit la pression à 88 PSI<sup>8</sup> (Figure 28) (J. Larente, communication personnelle, 11 novembre 2019). La pression statique en amont de la vanne est de 140 PSI.

Figure 28 : Intérieur du regard de la chambre de vanne

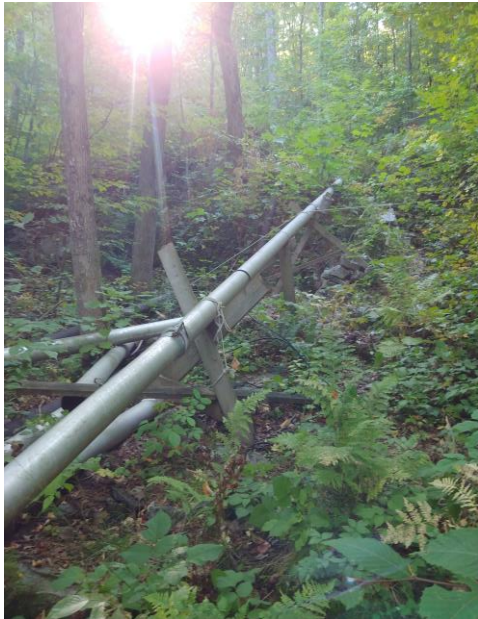
Figure 30 : Conduite de refoulement – Milieu accidenté et installation de support (photo prise le 19 septembre 2019)

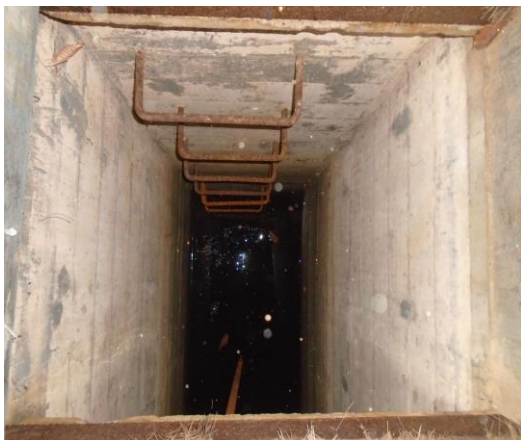
- Le bâtiment de prélèvement abrite l'accès à la pompe submersible, la connexion à la conduite menant à la recharge du lac Écho et l'alimentation électrique de la pompe ;
- La conduite d'amenée permettant l'alimentation saisonnière du lac Écho s'étend sur une distance d'environ 1 400 m. Elle est constituée d'un tuyautage hors terre de 150 mm de diamètre dont le matériel alterne entre la fonte datant des années 1930, l'aluminium et le pvc (Figure 29). Elle traverse un milieu forestier (Figure 30 et figure 31) ;
- La connexion de la conduite d'amenée au lac Écho est contrôlée par deux mécanismes permettant son ouverture ou sa fermeture, d'abord d'une vanne papillon accessible par un regard (manhole) et un clapet installé sous le bâtiment situé sur le dessus de la digue (Figure 32 et figure 33).

Figure 32 : Trou d'homme sous le bâtiment de la digue du lac Écho

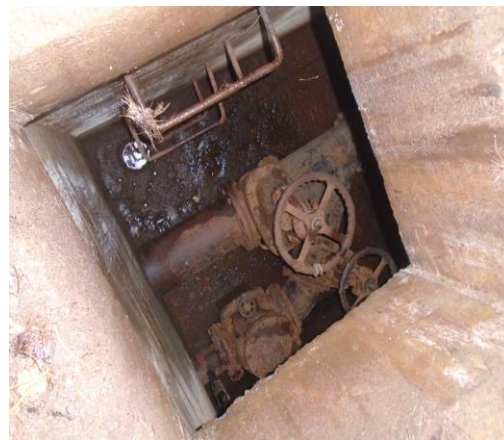
Figure 33 : Trou d'homme abritant la vanne papillon connectant la conduite de refoulement au lac Écho

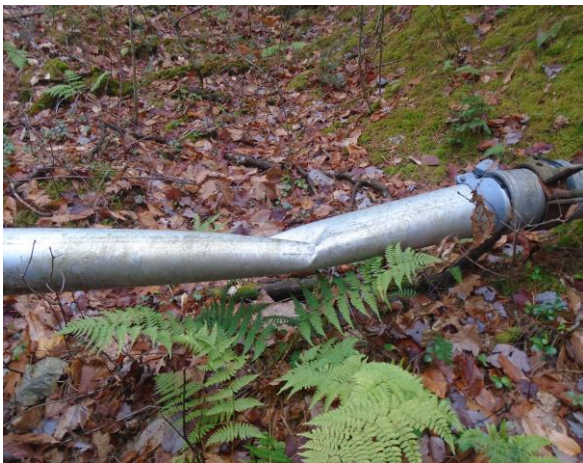
Lors de la visite des installations, plusieurs bris ont été constatés le long de la conduite (Figure 29). Ces bris sont d'abord causés par la chute d'arbres ou de branches sur le réseau (Figure 34), menant au bosselage et bris des tuyaux. La seconde cause de bris surviendrait en hiver, lorsque des fuites le long de la conduite d'amenée permettraient à de faibles volumes d'eau de s'infiltrer dans les tuyaux et de les fendre lors de périodes de gel (Figure 35).

La conduite hors terre et l'infiltration d'eau au niveau des tuyaux de la conduite d'amenée rendent la conduite très vulnérable aux différents bris. De plus, le milieu forestier accidenté et l'occurrence de gels dans les tuyaux rendent la conduite inutilisable et inaccessible l'hiver. Chaque printemps, deux semaines de travaux sont nécessaires à sa remise en état, ce qui consiste en la réparation des multiples bris qui se seraient produits au courant de l'année passée et au nettoyage des abords des tuyaux (J. Larente communication personnelle, 4 novembre 2019).

Figure 34 : Bris de la conduite suite à la chute d'un arbre

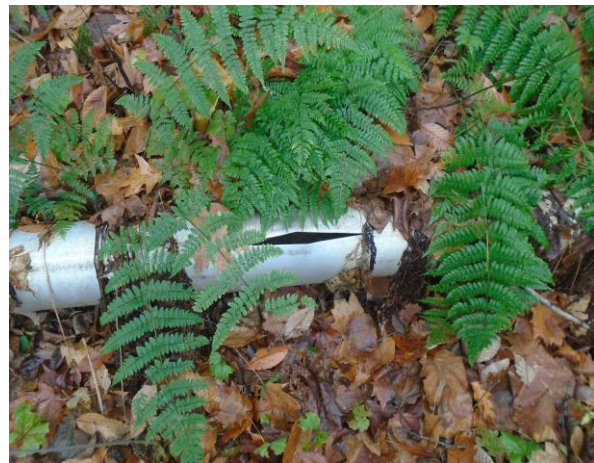
Figure 35 : Éclatement du tuyau suite au gel

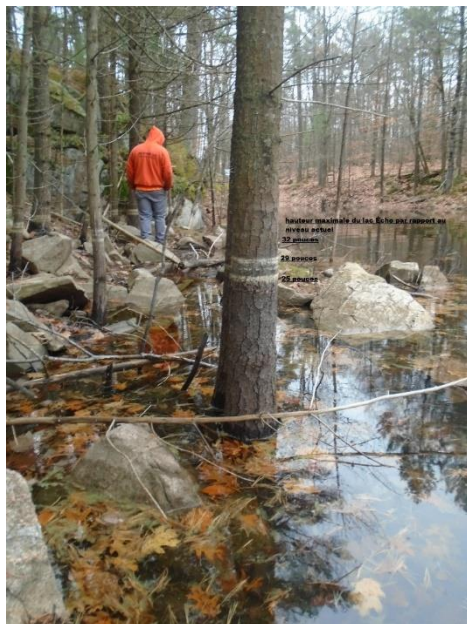
La LHE fut déterminée sur le terrain en employant une combinaison des méthodes botaniques simplifiées et expertes de la Politique de protection des rives, du littoral et des plaines inondables (MDDELCC, 2015). La LHE a été tracée en prenant compte de la liste des principaux indicateurs botaniques et physiques de la méthode botanique simplifiée, en plus d'y ajouter des observations sur les espèces obligées et facultatives des milieux humides considérées dans la méthode botanique experte. Cette caractérisation précise de la LHE a été effectuée sur une distance d'un kilomètre en amont et 50 m en aval de la prise d'eau de la rivière Saumon et de ses tributaires. La validation de l'emplacement des tributaires modélisés grâce au MNT et au seuil d'initiation des cours d'eau de M. Lessard a été faite du même coup. Ces observations faites sur le terrain, combinées au modèle numérique de terrain de haute résolution (MFFP, 2016) et aux photos aériennes orthorectifiées (MRC Papineau, 2012) ont permis d'estimer et de tracer avec confiance les LHE sur 9 kilomètres supplémentaires en amont [calculé à partir du chevelu hydrographique obtenu précédemment (Section 4.1.2)].

Figure 37 : Délaissé de pollen des niveaux d'eau du lac Écho de 2019
